Prefeitura da Estância Turística de Barra Bonita

OFÍCIO Nº GP. 290/2022.

Ofício nº. 016/2022

| AUTO DE VISTORIA | Nº 006/2022 |

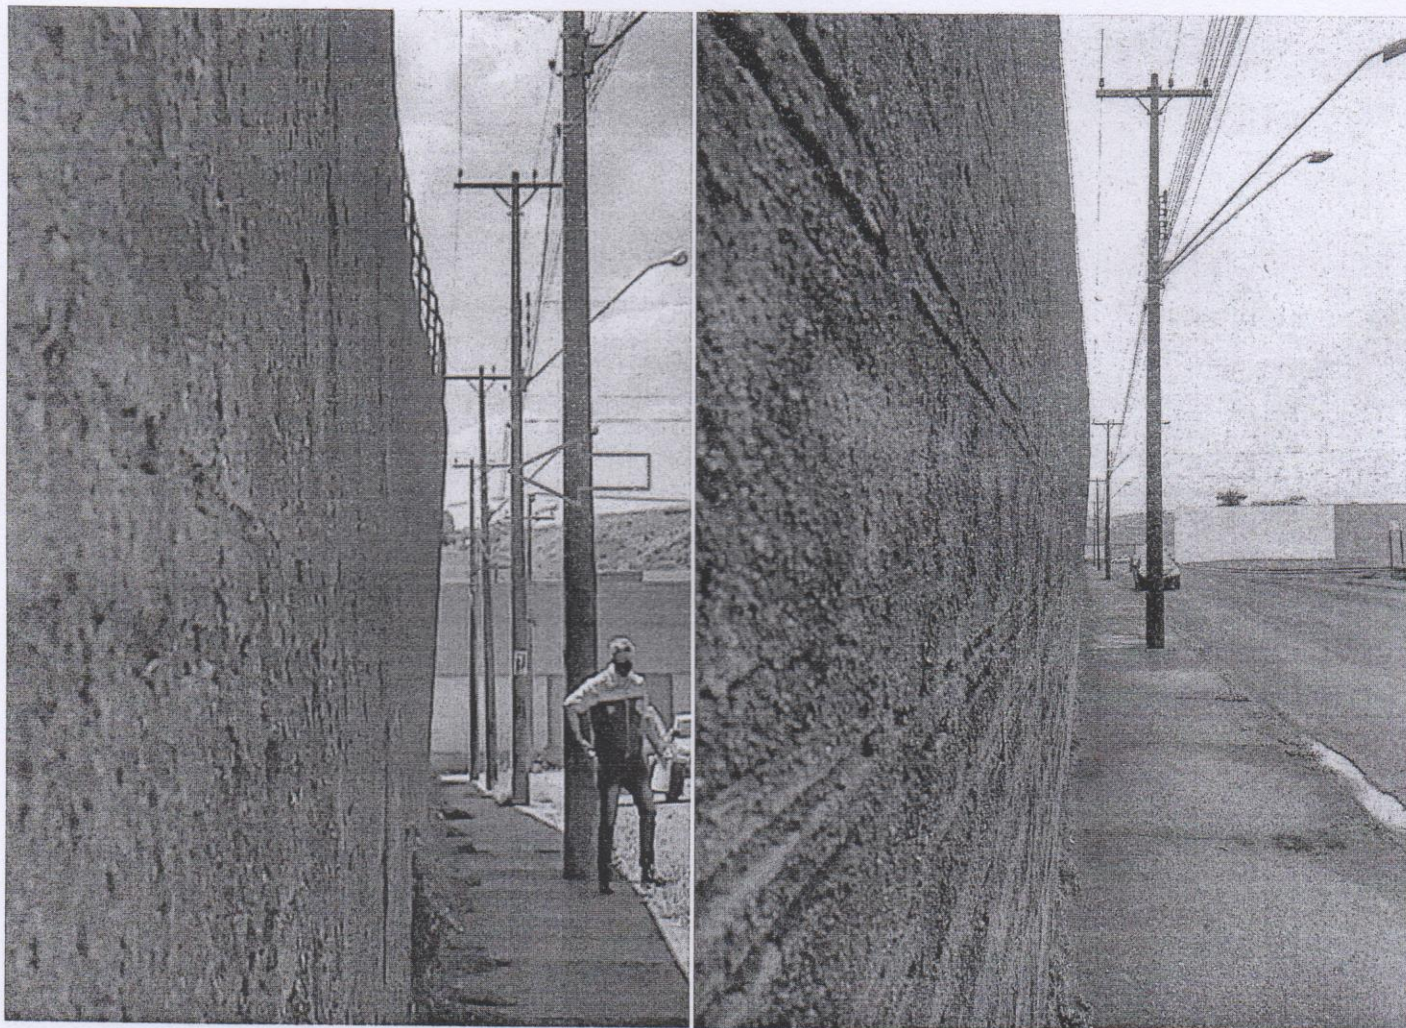
FOTO 01 A ESQUERDA: "EMBARRIGAMENTO" APARENTE NO TOPO DO MURO, MANTIDA DO AUTO DE VISTORIA 01/2021 DE 29 DE MARÇO DE 2021

FOTO 02 A DIREITA: "EMBARRIGAMENTO" AINDA APARENTE NO TOPO, FOTO TIRADA EM 08/08/2022, PARTE DO AV 004/2022;

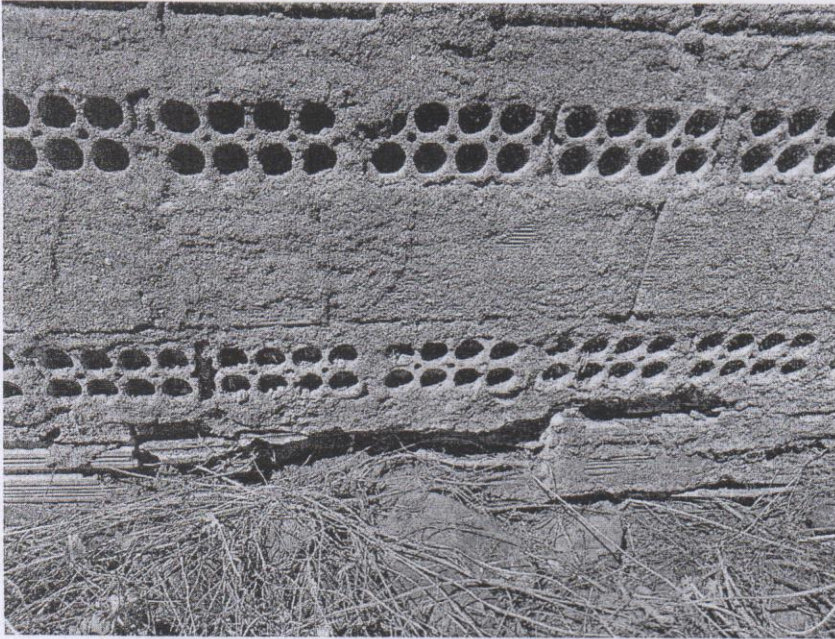
FOTO 2: PONTOS ONDE OS TIJOLOS DA BASE RUIRAM, AREA INTERNA DO LOTE.

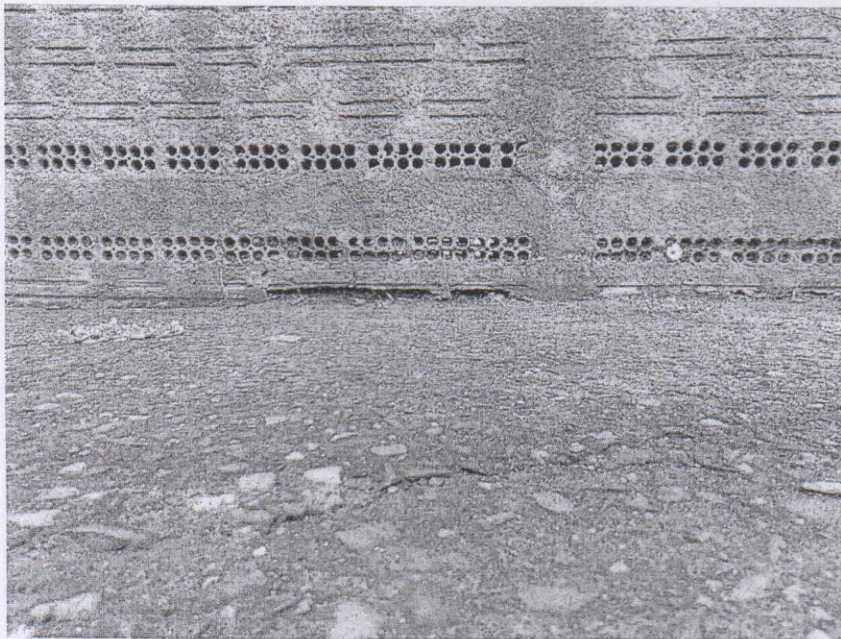
FOTO 3: PONTOS ONDE OS TIJOLOS DA BASE RUIRAM, AREA EXTERNA DO LOTE.

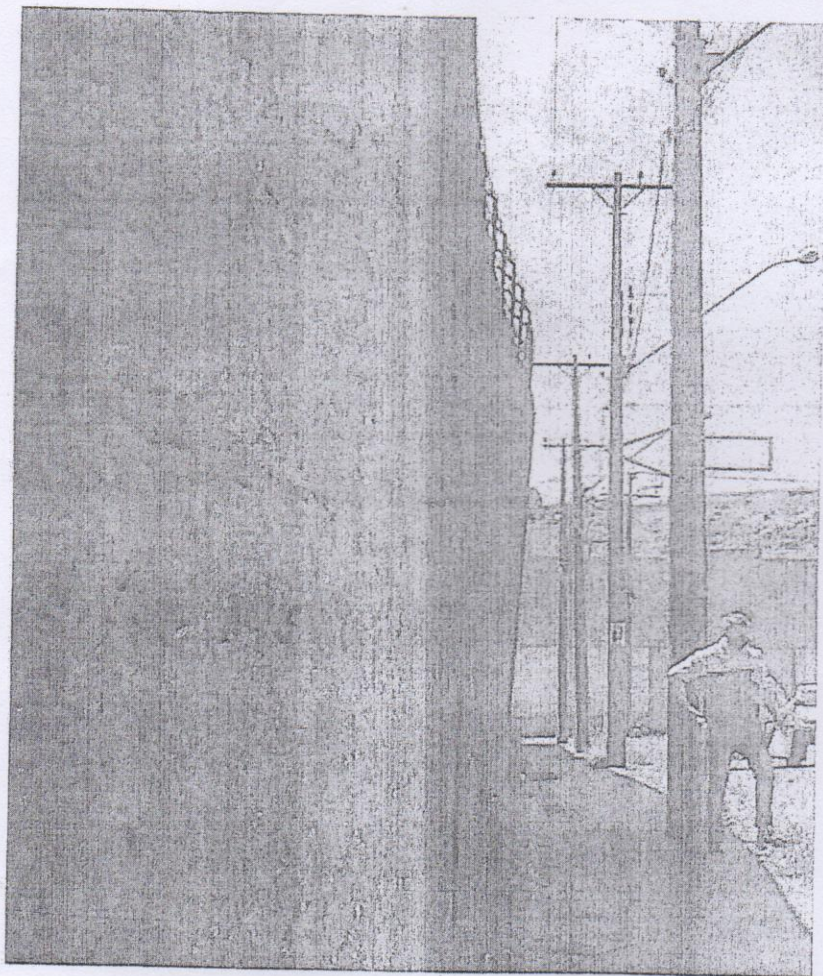
FOTO 1: "EMBARRIGAMENTO" APARENTE NO TOPO DO MURO

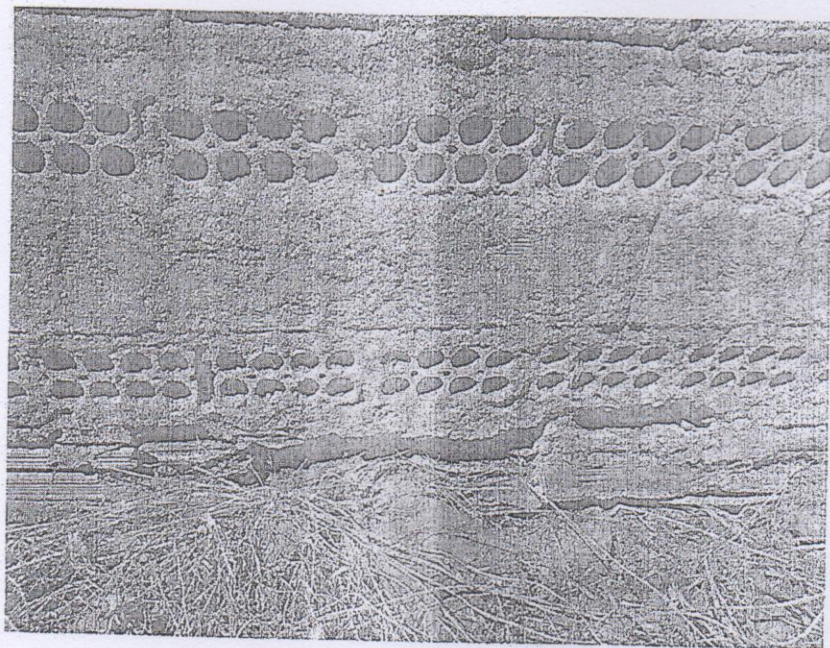
FOTO 2: PONTOS ONDE OS TIJOLOS DA BASE RUIRAM, ESTANDO PRESENTES NA AREA INTERNA E EXTERNA.
