Memorando Externo
Área: 1.00.07.00/041/GER/2022
Data: 18/10/2.022

RELATÓRIO DE VISTORIA

Município: Barra Bonita / SP

Objetivo: Realização de vistoria técnica, atendendo ao Ofício 22/2022, endereçado à Gerência Regional de Bauru, no qual a Câmara Municipal da Estância Turística de Barra Bonita relata patologias nos muros de divisa das Unidades Habitacionais discriminadas abaixo:

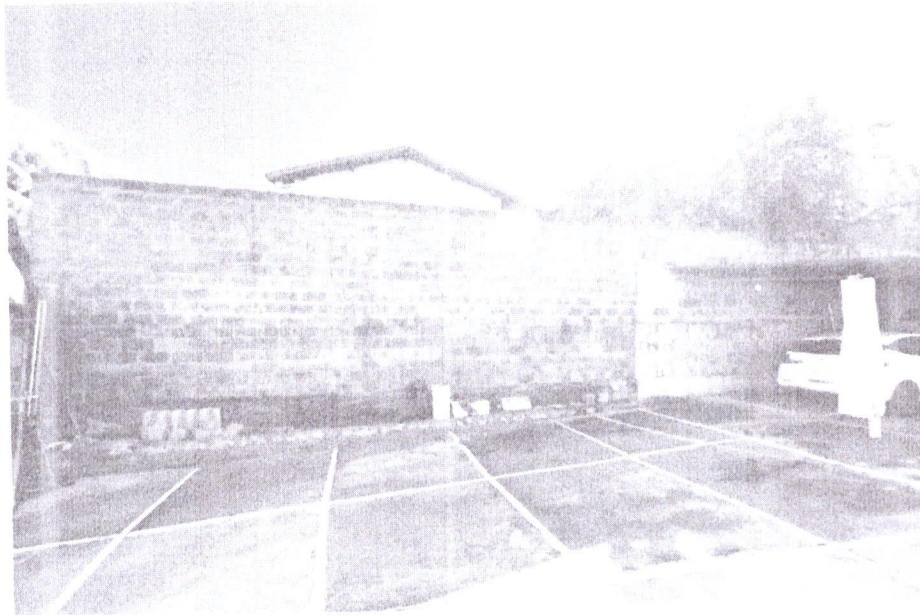
FOTO 01 – Vista do muro entre a Unidade 03 (inferior) e Unidade 01 (superior)

Verificou-se durante vistoria um desaprumo do muro entre a unidade 01 (superior) e a unidade 03 (inferior) de, aproximadamente 40 cm, sobre a unidade 03 (inferior).

A água incidente no terreno superior ficava acumulada entre o muro e o terreno, provocando uma sobrecarga horizontal que, com o tempo, pode ter sido uma das causas da movimentação do muro de divisa.

No caso em questão, sugerimos a demolição dos muros em desaprumo e o seu refazimento e, caso haja desejo de aterrar o lote acima, deve ser construído um muro de arrimo com os devidos projetos e acompanhamento de responsável técnico.

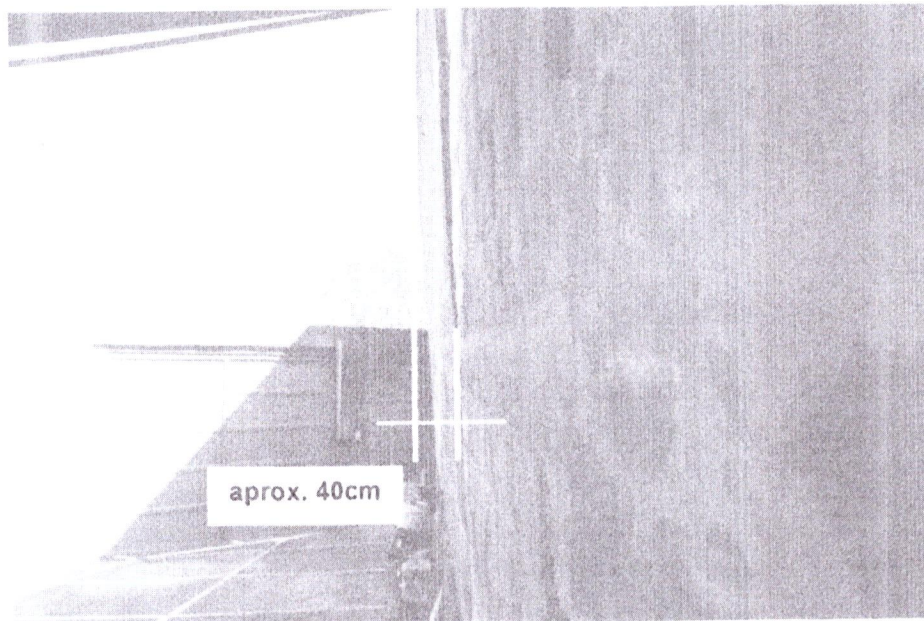
FOTO 02 – Muro “fora de prumo”, vista da Unidade 03 (inferior)

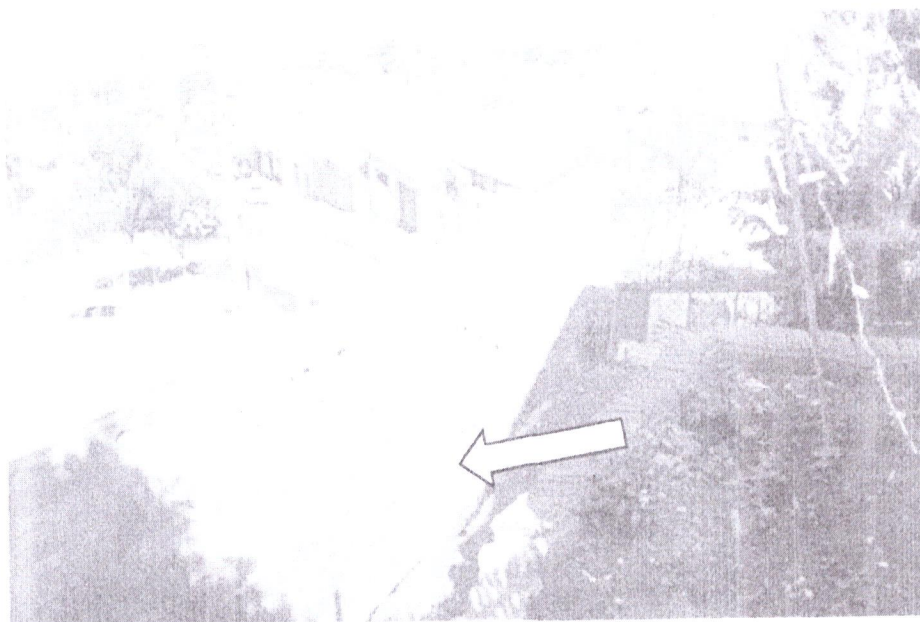
Verificou-se também que há marcas de aterro na lateral superior do muro, evidenciando uma sobrecarga, outro possível fato que provocou o deslocamento do muro, uma vez que muros de divisa não são calculados para sofrer este tipo de sobrecarga.

FOTO 03 – Vista do muro entre a Unidade 01 (superior) e Unidade 03 (inferior).
Marcas de aterro lateral no muro.

É fato que, durante a vistoria, verificou-se que houve a retirada do material que ficava em contato com o muro. Na tentativa de voltar ao estado original, o material foi retirado recentemente, ou seja, o “alívio” dessa sobrecarga ocorreu após o deslocamento do muro.

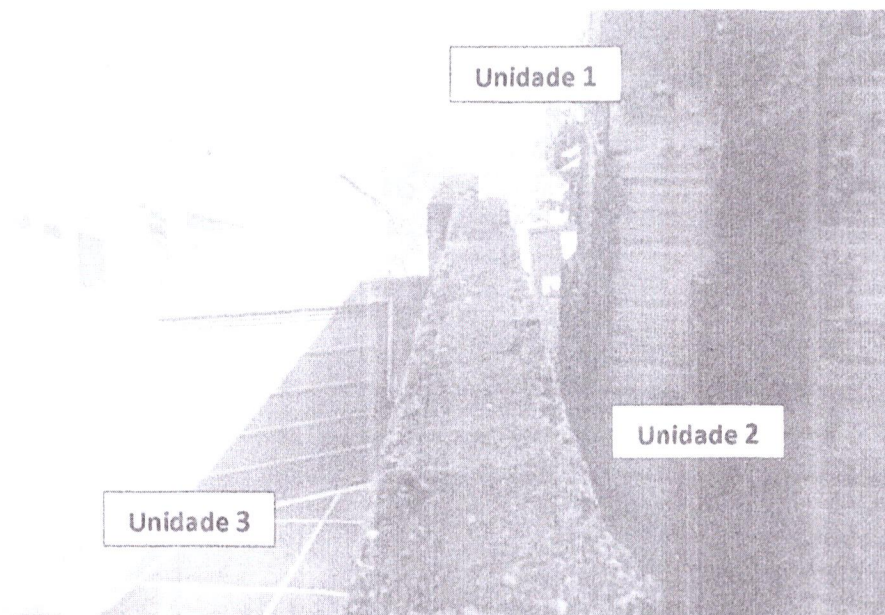
O muro de divisa entre a unidade 2 (superior) e unidade 3 (inferior) também apresentou movimentação em direção à unidade 3 (inferior).

O sistema de drenagem original foi obstruído, prejudicando o alívio de carga proveniente do acúmulo de água no aterro superior ao longo dos anos.

Também foi possível verificar que recentemente o morador da unidade 2 (superior) realizou uma vala entre seu aterro e o muro de divisa, aliviando a carga desse material.

Entretanto, o excesso de carga horizontal nesse muro, provocado pelo aterro do terreno superior, pode ter contribuído, ao longo dos anos, para a movimentação da estrutura.

FOTO 05 -- Muros entre a unidade 2 x unidade 3 e ao fundo unidade 1 x unidade 3

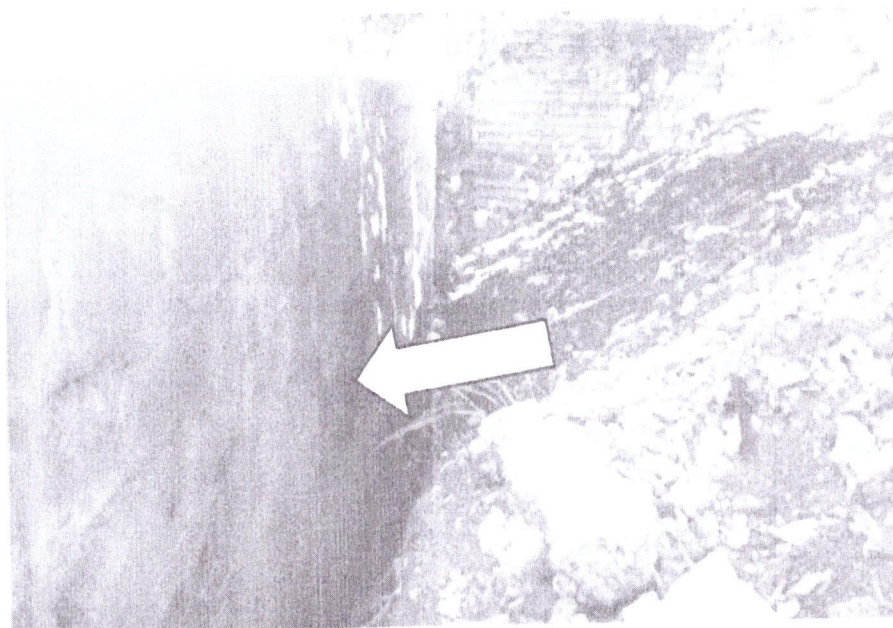
FOTO 06 – Marcas de aterro no muro entre a Unidade 1 e Unidade 3

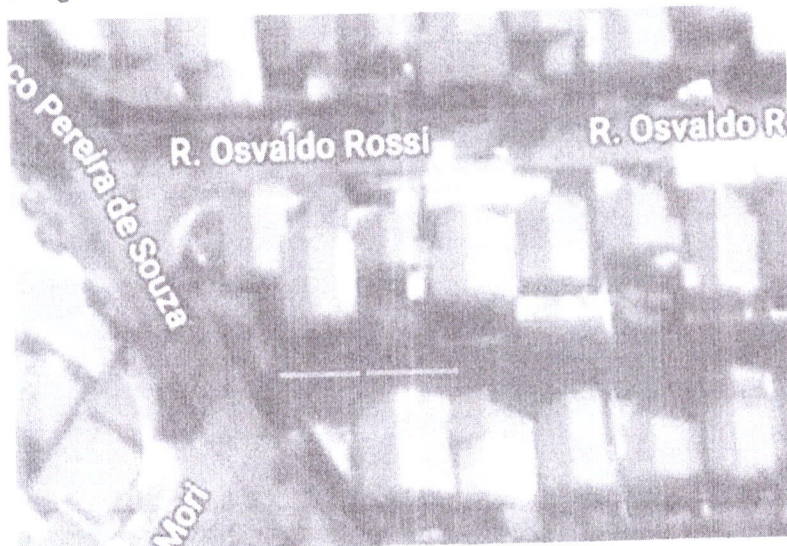
Importante frisar que os muros relatados estão com resistência comprometida e se aproxima o período de chuvas, podendo comprometer ainda mais as estruturas.

FOTO 07 – Vista e dimensão dos muros

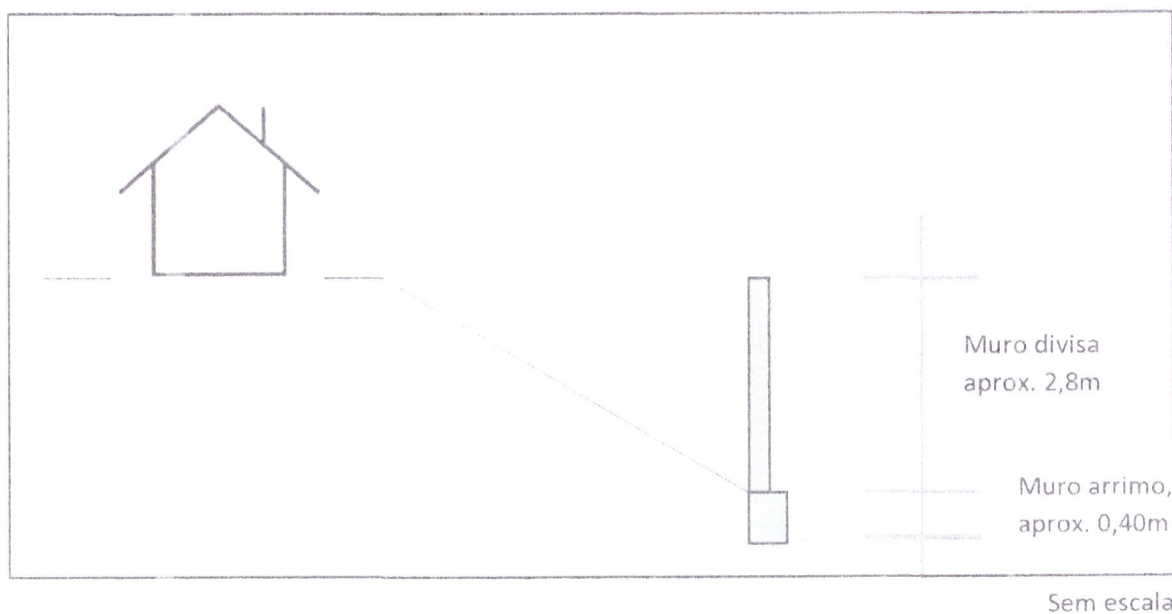
Após vistoria técnica, verificou-se que a situação atual se deve à modificação no estado original da topografia e dos muros entregues.

FIGURA 3 – Situação atual – Muro de divisa com aterro
