OFÍCIO Nº GP. 396/2020.

RELATÓRIO TÉCNICO DE PERFILAGEM ÓTICA EM POÇOS TUBULARES

LOCAL DA OBRA: Barra Bonita - SP
POÇO: Nova Barra
RELATÓRIO: V 686

REPORTE TÉCNICO	V 686	
POÇO	Nova Barra	
COORDENADAS	22° 28' 48" S	UTM = 22 750.055E 7.511.983N
	48° 34' 11" W	
TIPO DE POÇO	Hidrogeo	
OPERADOR	Geól. Renato Macari	
OBSERVADOR	Jefferson; Flávio

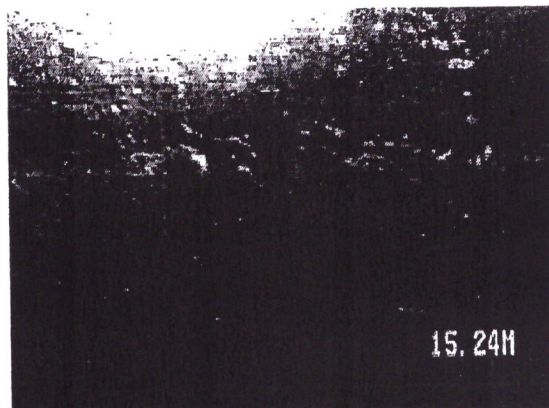
FOTOGRAMA 03 - Visada lateral mostrando uma solda aos 15,24 metros.

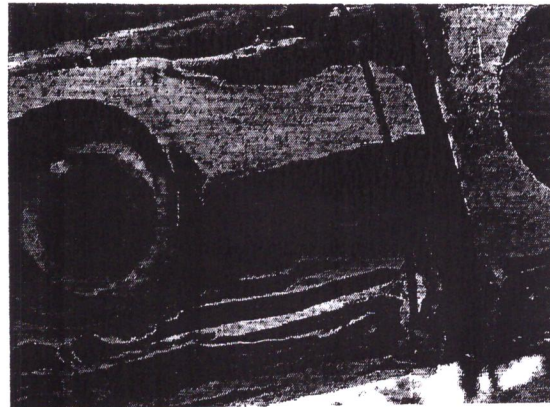
A filmagem encerrou-se aos 122,61 metros com a ferramenta totalmente sem visibilidade (FOTOGRAMA 05), topando no sedimento que se assentou sobre o material presente no poço (FOTOGRAMAS 06 a 08).

FOTOGRAMA 07 – Outro aspecto do material presente no fundo do poço que veio incrustado na câmera.
