# PROJETO DE RECUPERAÇÃO AMBIENTAL

**Assunto:** Projeto de recuperação ambiental.

**Requerente:** Município de Barra Bonita.

**Localização:** Av. Papa João Paulo 2, Barra Bonita – SP.

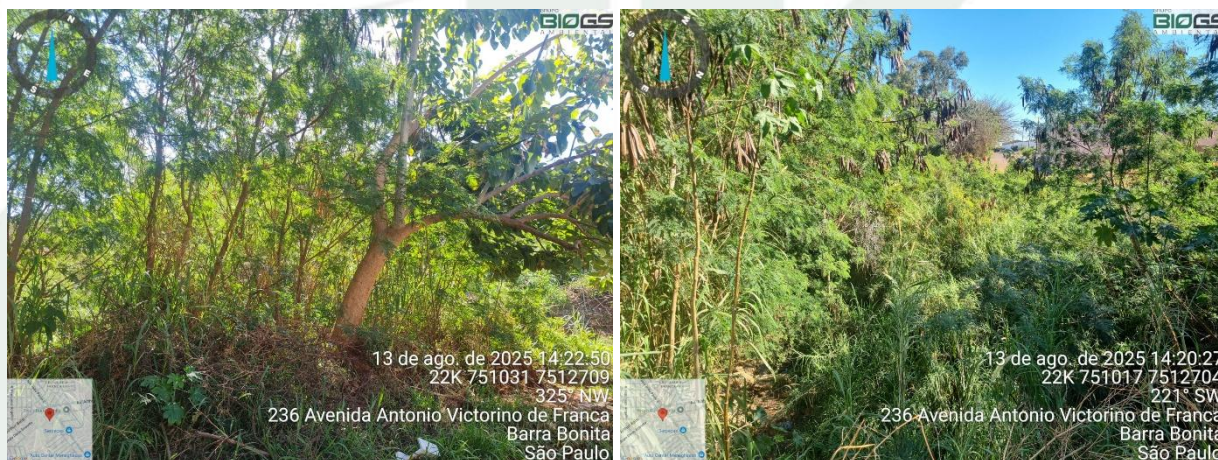
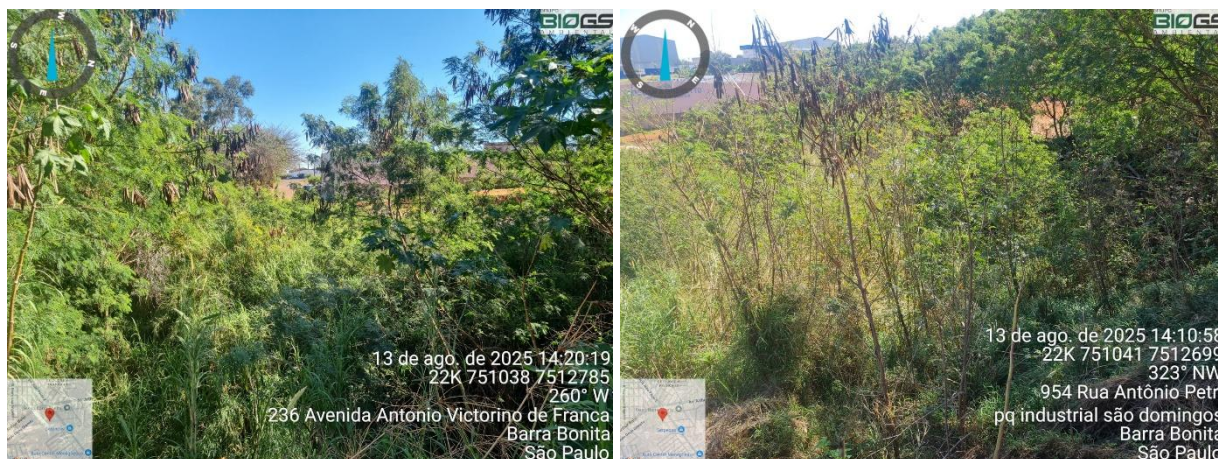
Figura 2 – mosaico de imagens identificando a espécie exótica leucena.

Adicionalmente, foi registrada elevada ocorrência da espécie exótica invasora, a qual apresenta elevado potencial de colonização e competição com espécies nativas. A dominância dessa espécie pode acarretar redução da diversidade florística, alterações nos processos ecológicos locais e inibição da regeneração natural de espécies autóctones, caracterizando um fator de degradação ambiental relevante na área em estudo.
