Memorando Externo
Área: 1.00.07.00/041/GER/2022
Data: 18/10/2.022

RELATÓRIO DE VISTORIA

Município: Barra Bonita / SP

Objetivo: Realização de vistoria técnica, atendendo ao Ofício 22/2022, endereçado à Gerência Regional de Bauru, no qual a Câmara Municipal da Estância Turística de Barra Bonita relata patologias nos muros de divisa das Unidades Habitacionais discriminadas abaixo:

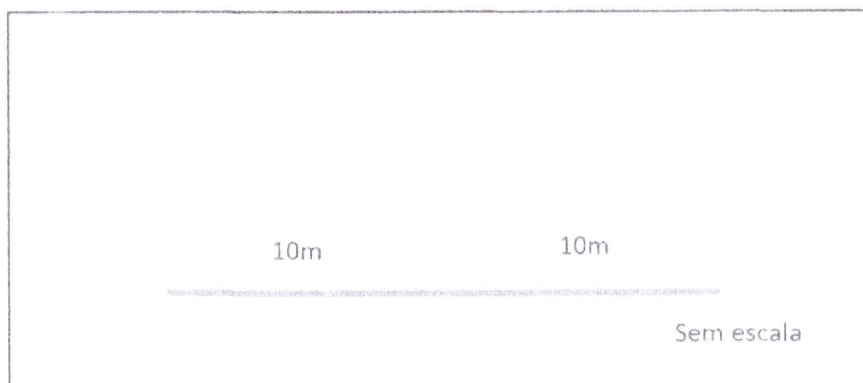
FIGURA 2 – Estado Original, quando o muro foi executado

Preliminarmente é necessário destacar que se trata de muros de divisa e não muros de arrimo (contensão). Com o passar dos anos, os moradores aterraram os lotes, "encostando" solo nesses muros, provocando uma sobrecarga na estrutura.
